RESTAURÁTORSKÝ ZÁMĚR

Sousoší Piety

Rej. č. ÚSKP 23685/7-5834

Prostějov - Vrahovice

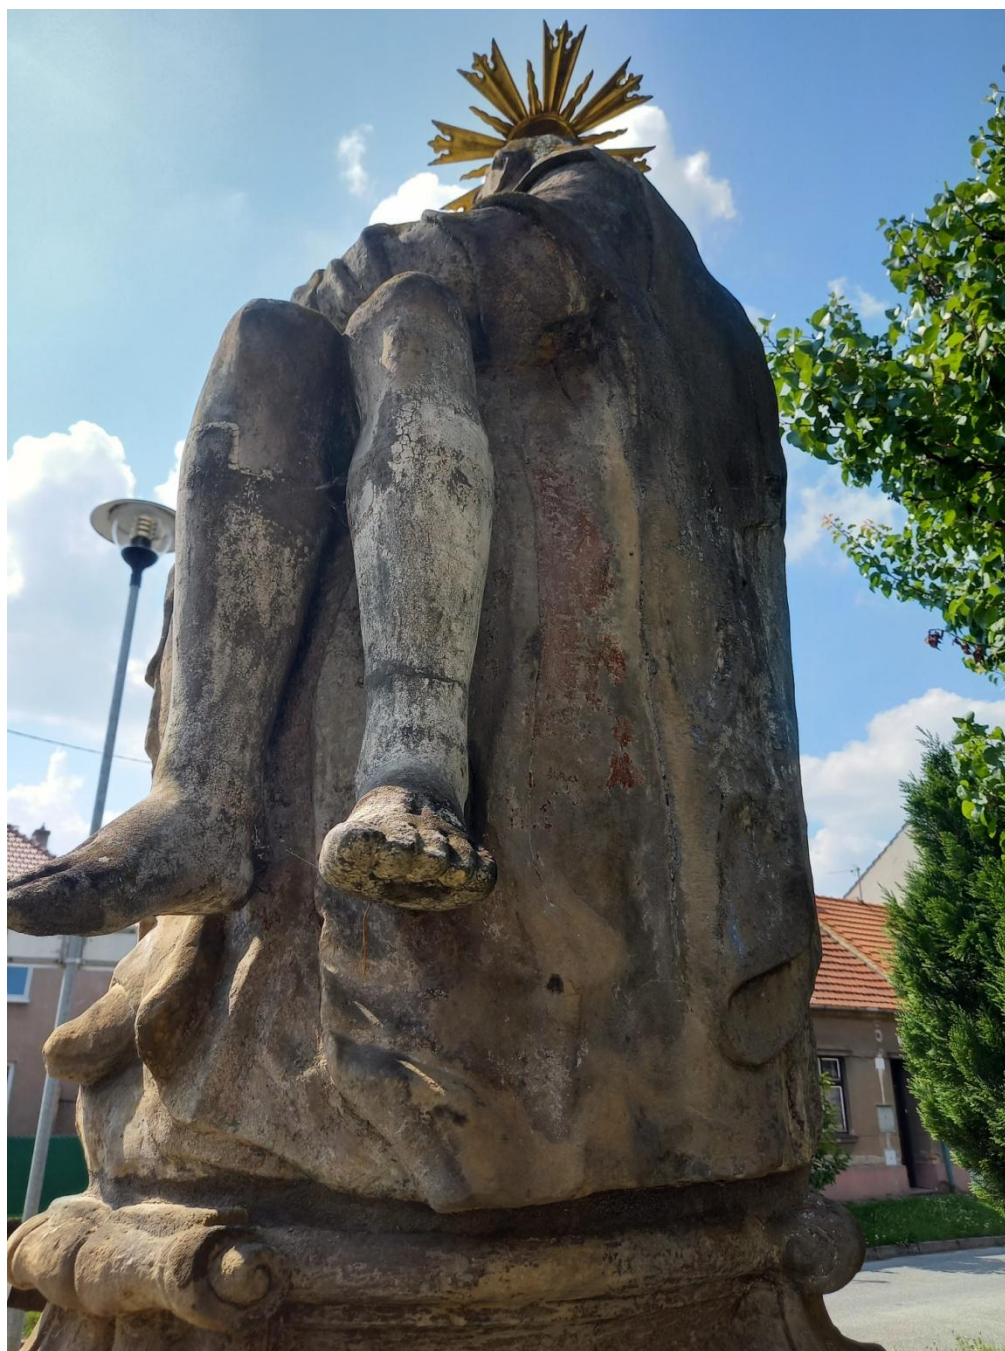
Sousoší piety, Prostějov-Vrahovice, detail Kristových nohou, patrné praskliny nebo spáry (jedná se o kopie) a znečištění biodepozity a černými usazeninami – stav před restaurováním

Starší dožilé nebo tvarově či strukturou nevhodné tmely budou opatrně odstraněny mechanicky pomocí dlátek tak, aby nedošlo k poškození originální hmoty kamene. Dále bude následovat injektáž trhlin, které jsou viditelné nebo se mohou po čištění objevit. Místa s korozí kamene se zpevní opakovaně organokřemičitanem až do nasycení kamene.

Po příslušné technologické pauze, budou chybějící části modelace a spárování doplněny minerálním tmelem. Nové tmely se provedou v umělém kameni s vhodnou tvrdostí, strukturou a barevností, aby odpovídaly originálnímu kameni. Mělké nerovnosti a drobné chybějící části, kde nehrozí zatékání vody a nenarušují celkové vyznění díla, nebudou doplňovány a ponechají se jako doklad stáří. Uražené hrany a větší části chybějící modelace se doplní na nerez armaturu.

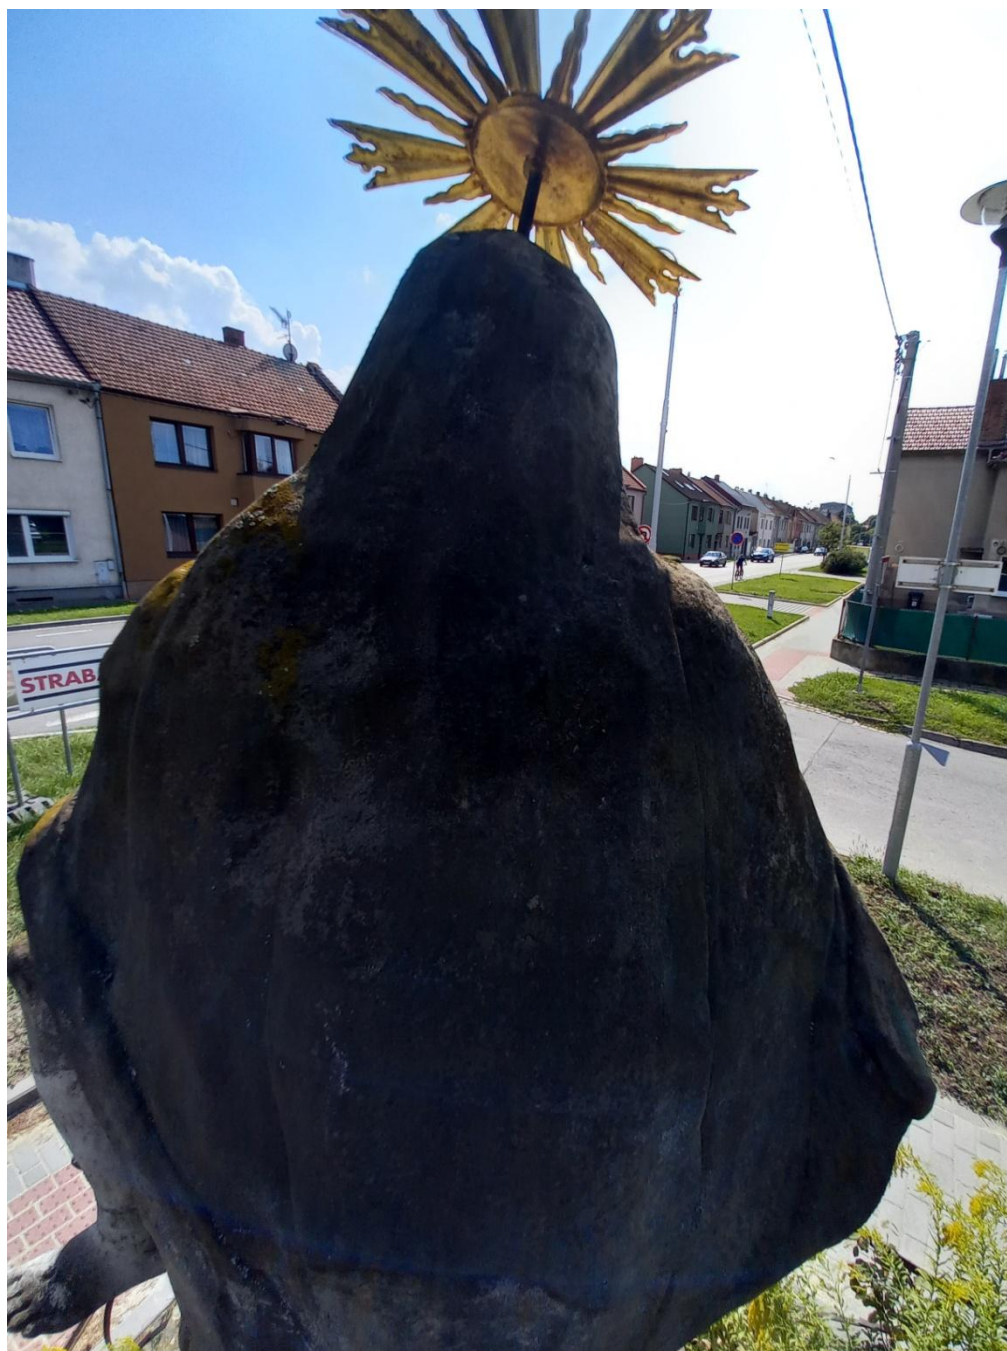
Sousoší piety, Prostějov-Vrahovice, detail Madony z odvrácené strany, patrné silné znečištění biodepozity a černými usazeninami – stav před restaurováním

V další fázi bude povrch kamene památky očištěn mechanicky štětinovými kartáči a štětci za současného omývání vodou, na soudržné části s užitím tlakové vody. Mytí bude probíhat s ohledem na dochovanou polychromní barevnou povrchovou úpravu. Místa kolem barevných fragmentů navrhuji omýt párou a vynechat ta místa, kde se barvy dochovaly, aby nedošlo k jejich sejmutí nebo narušení. Na silnou vrstvu bio napadení se aplikuje vhodný likvidátor, a poté budou pomocí nylonových kartáčů, na soudržných místech případně tlakovou vodou, odstraněny jeho zbytky. Tento proces se bude několikrát opakovat až do odstranění mikroflóry. Zčernalá místa a krusty, které nepůjde sejmut výše zmíněnou cestou, se změkčí horkou párou, případně zábaly 6% hydrogen-uhličitanu amonného, a poté budou odstraněny opět nylonovými kartáči a vodou bez tlaku. V případě neúčinnosti se kámen bude lokálně dále čistit chemicky pastami pod zábalením. Cílem je zeslabit černé krusty a zataveniny, aby se umožnilo průchodnosti par z kamene.

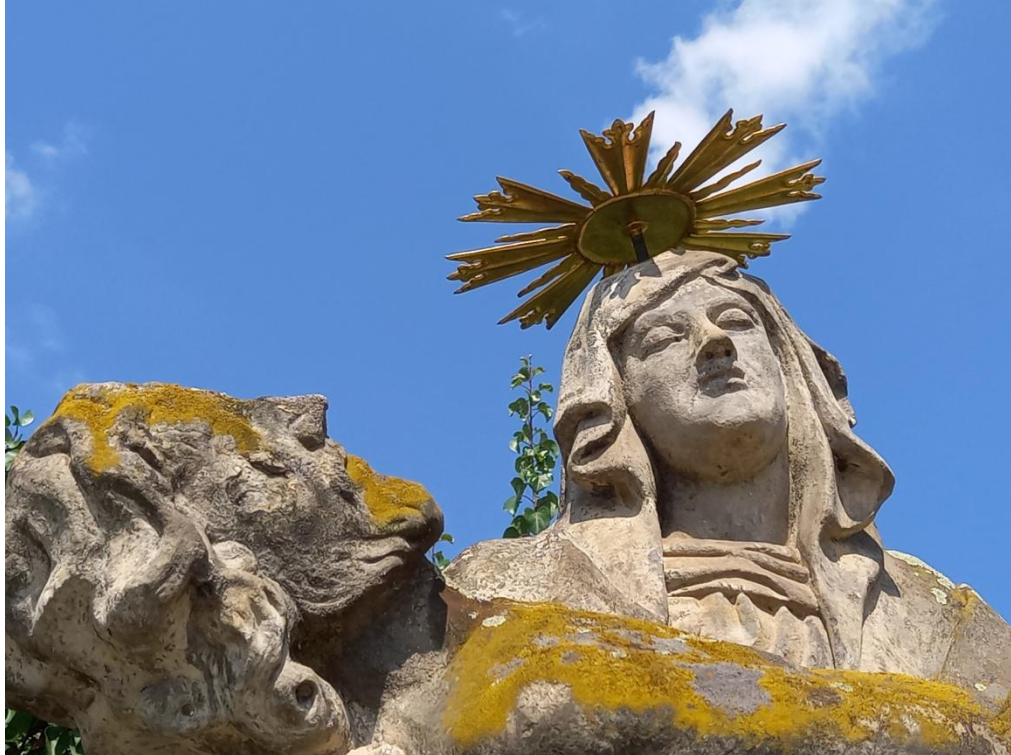
Sousoší piety, Prostějov-Vrahovice, detail Kristovy a Madoniny tváře, patrné praskliny a degradace kamene, dále znečištění biodepozity a černými usazeninami – stav před restaurováním

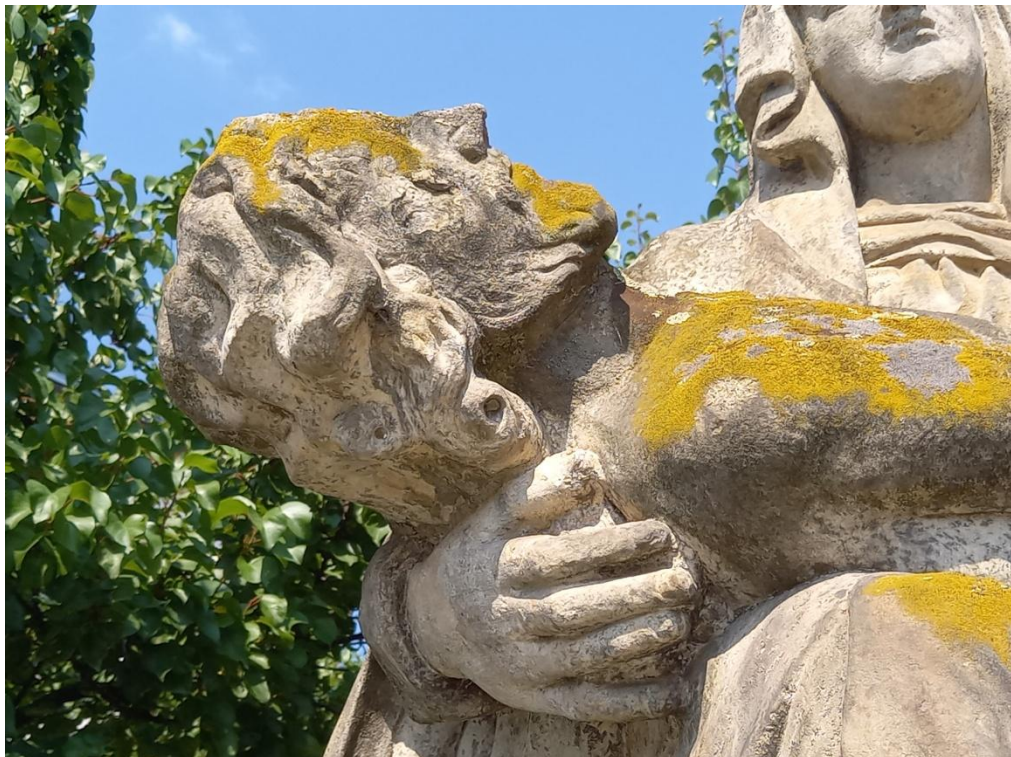
Vizuální průzkum proběhl v srpnu 2023. Na základě této prohlídky byl zhodnocen stav památky a na jeho základě vypracován tento záměr. Závažné je zejména poškození kamene a praskliny v oblasti Kristovy tváře a horních partií těla (zde je i řada starších doplňků z umělého kamene, které jsou také rozpraskané a dožilé, přes znečištění je někdy nelze rozeznat). Chybí paprskovitá svatozář Krista, destrukci kamene v jejím okolí mohl napomoci i vandalismus. Dále se objevuje pokrytí soch prachovým znečištěním, lišejníky, mechy a řasami, které uzavírají kámen a dále

Sousoší piety, Prostějov-Vrahovice, detail Kristovy tváře, patrné praskliny, degradace kamene a řada starších doplňků, dále znečištění biodepozity a černými usazeninami – stav před restaurováním

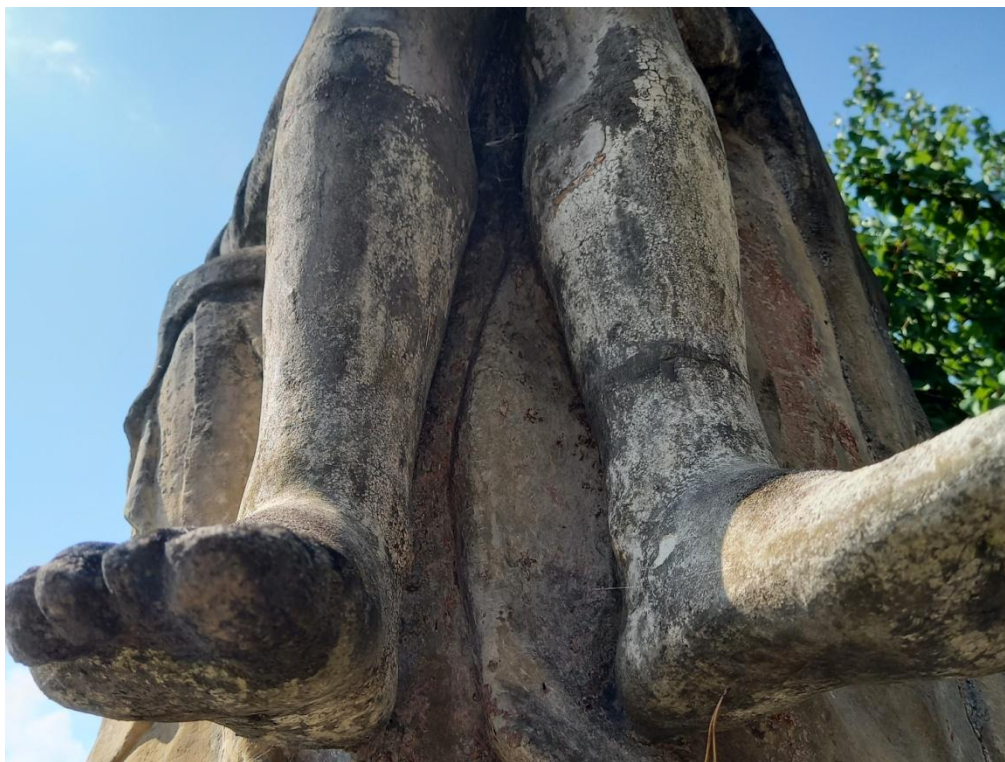
Sousoší piety, Prostějov-Vrahovice, detail Kristových nohou, patrné praskliny nebo spáry, řada starších doplňků a znečištění biodepozity a černými usazeninami – stav před restaurováním

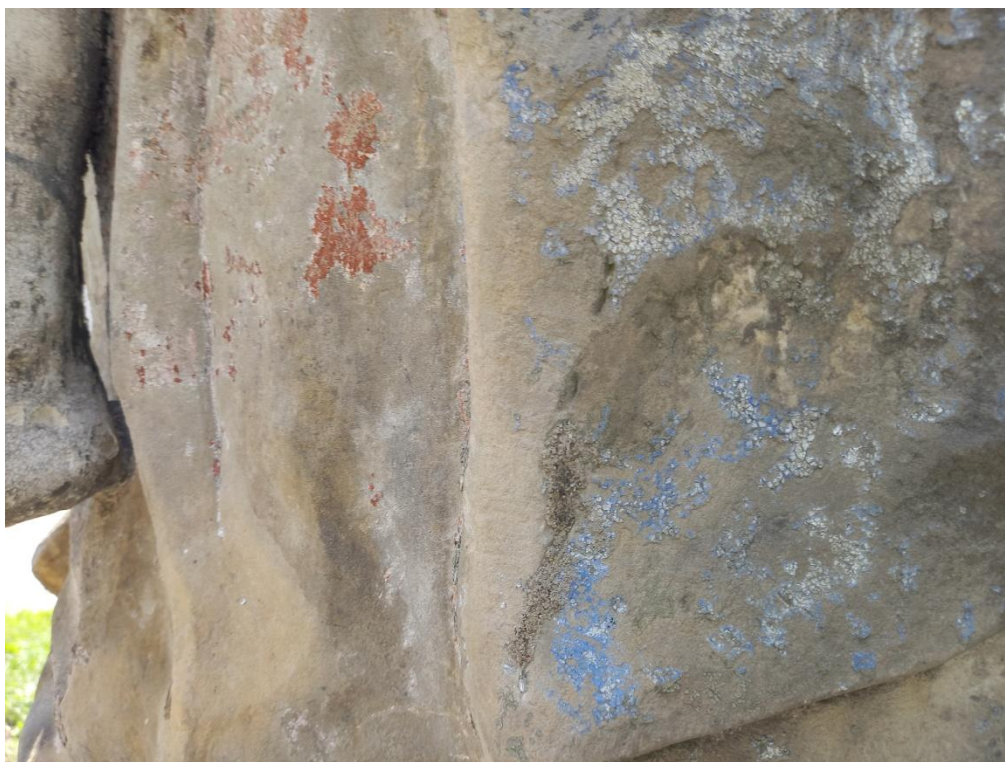
Sousoší piety, Prostějov-Vrahovice, detail roucha Madony, patrné fragmenty barevné povrchové úpravy – stav před restaurováním

Po vyvrání tmelů se provede lokální barevná retuše doplňovaných partií i starších soudržných doplňků pro sjednocení s okolní originální hmotou. Fragmenty dochované barevné úpravy budou prezentovány v dochovaném stavu, včetně pozdějších vrstev. Pokud budou nesoudržné, budou případně zafixovány.

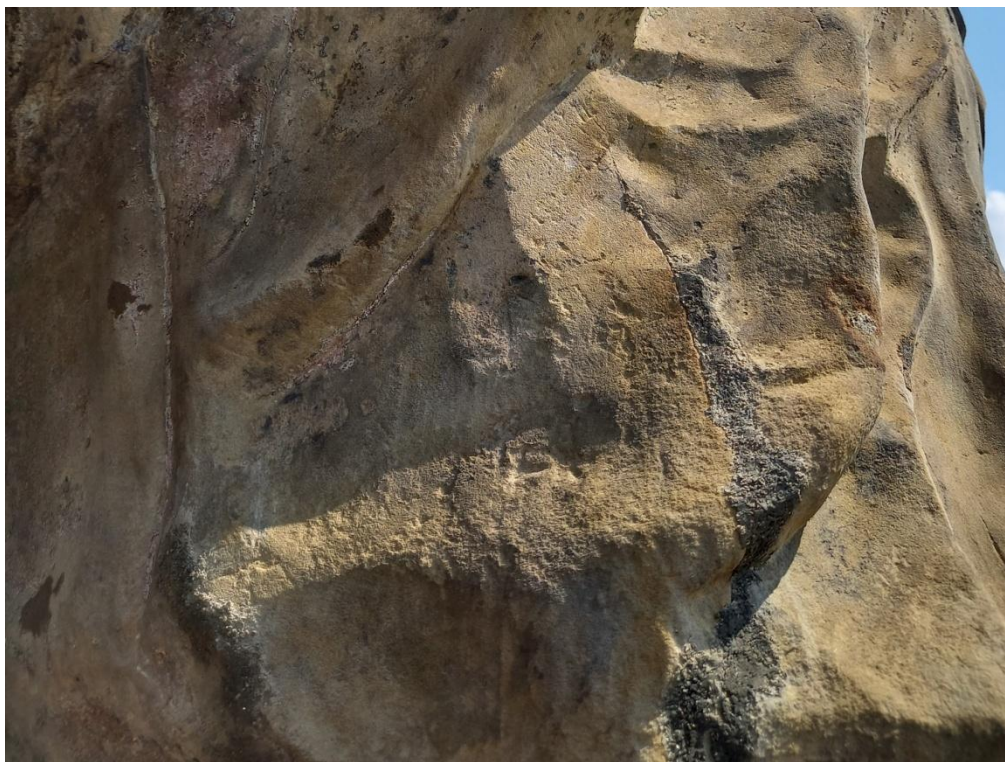
Sousoší piety, Prostějov-Vrahovice, detail roucha Madony, patrná retuše praskliny barvou i strukturou nevhodným materiálem – stav před restaurováním

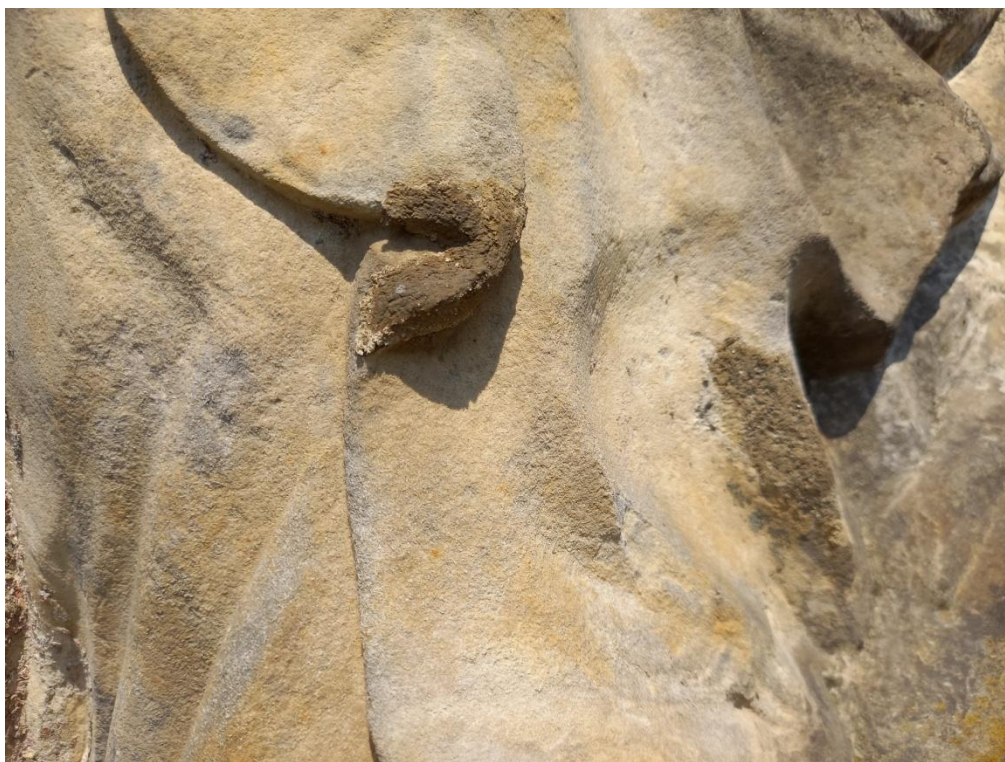
Sousoší piety, Prostějov-Vrahovice, detail roucha Madony, patrné retuše barvou i strukturou nevhodným materiálem – stav před restaurováním

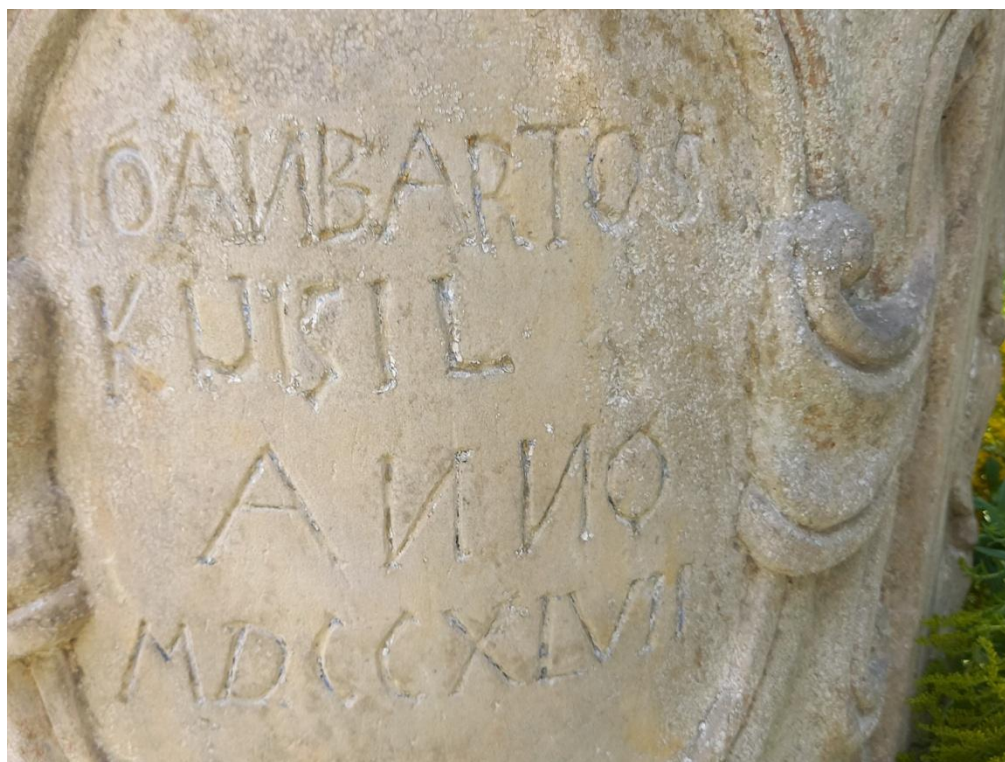
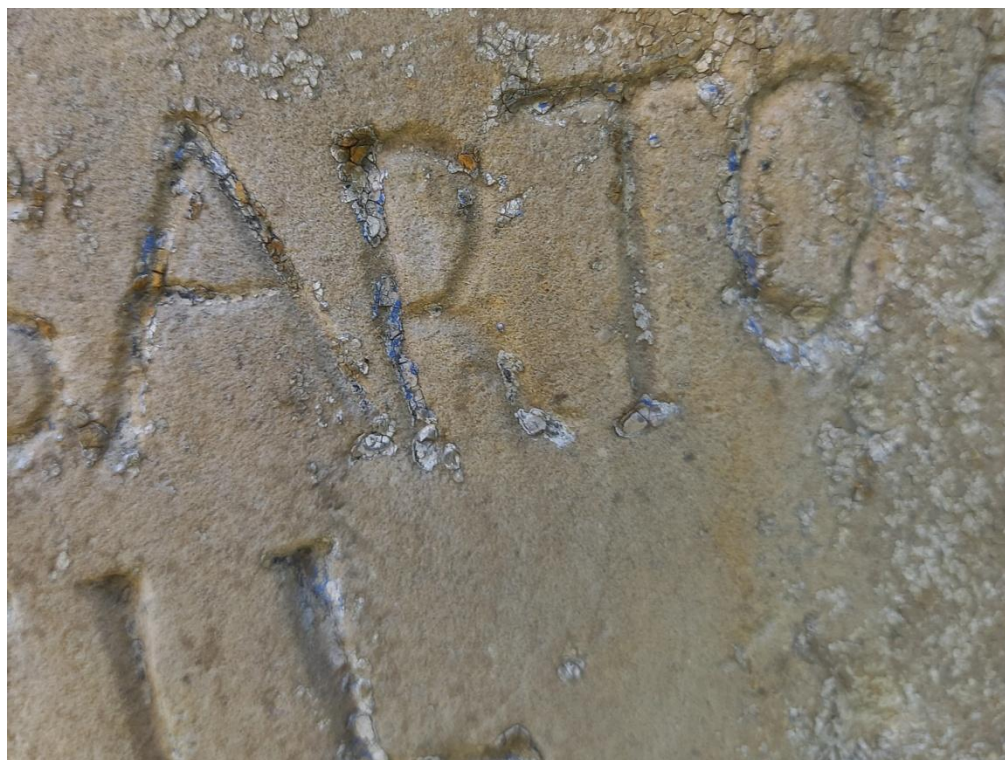
- Ve vysekaném nápisu v medailonu podstavce několik fragmentů vrstev barevných úprav, mimo to i zřejmě fragment plátkového zlata

Sousoší piety, Prostějov-Vrahovice, detail nápisu v medailonu, patrné fragmenty barevné povrchové úpravy – stav před restaurováním

V první fázi, po postavení lešení, dojde na detailní fotodokumentaci stavu před započítím restaurátorských prací a další detailní průzkum. Na řadě míst jsou fragmenty barevných úprav. Přestože byly již v minulosti odebrány dva vzorky pro materiálovou analýzu³, navrhuji po zpřístupnění i ve vyšších partiích odebrat další vzorky této barevné úpravy a poslat do laboratoře pro určení materiálového složení a stratigrafie. A to například z písma na podstavci, kde se nachází i zřejmě fragment zlacení a ze soch Krista i Madony.

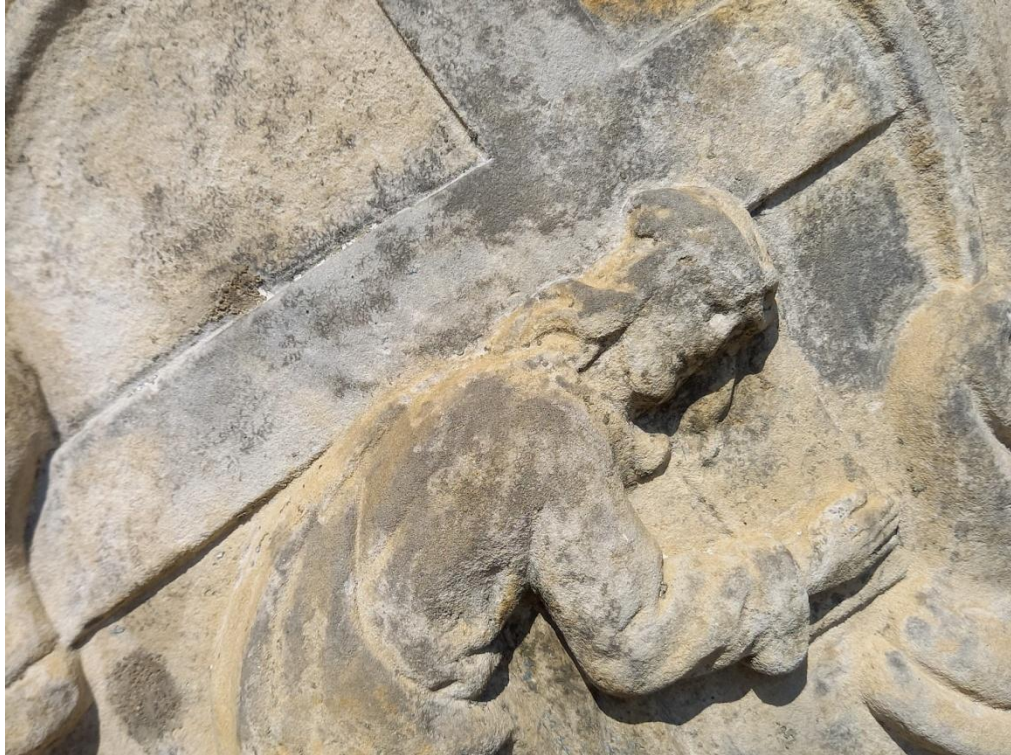
Sousoší piety, Prostějov-Vrahovice, detail reliéfu nesení kříže na předním medailonu, patrné fragmenty barevné povrchové úpravy, starší doplňky, znečištění prachovými depozity – stav před restaurováním

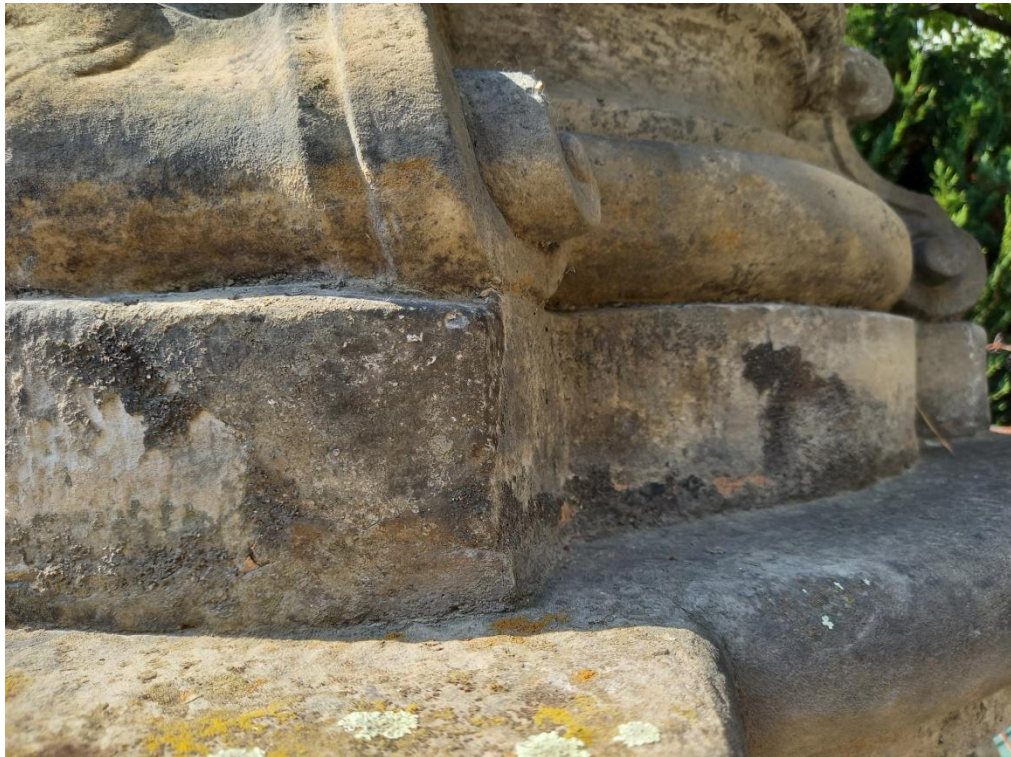
Sousoší piety, Prostějov-Vrahovice, detail dožilého spárování a znečištění prachovými depozity – stav před restaurováním

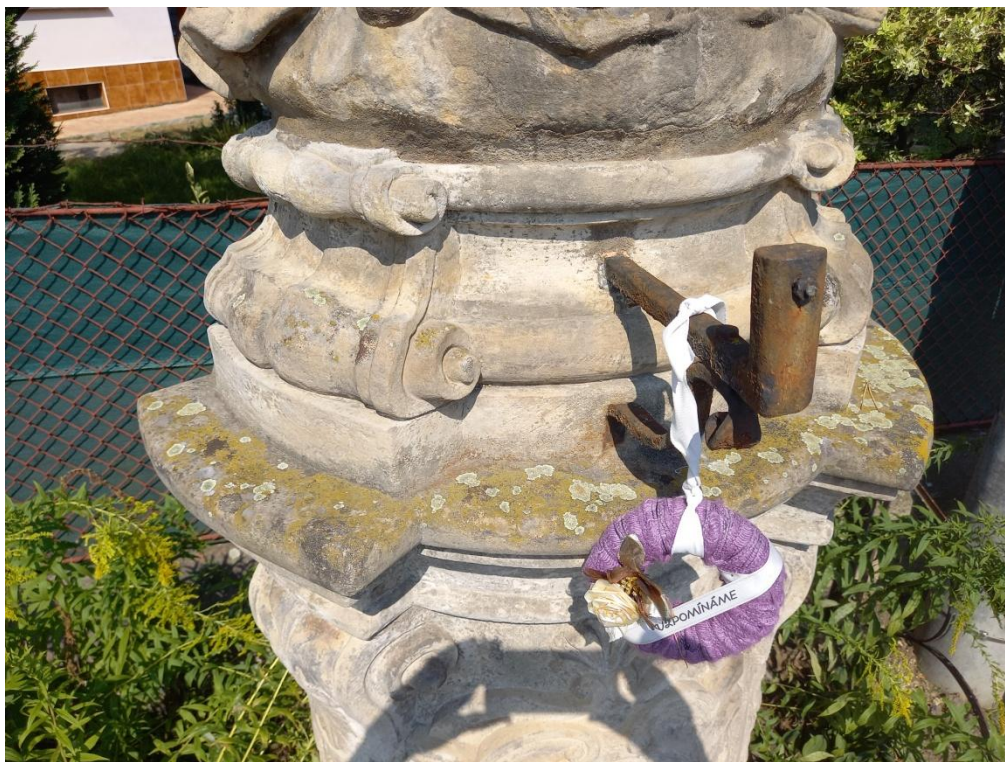
Sousoší piety, Prostějov-Vrahovice, pohled na římsu se silným napadením biodepozity, prachovými nečistotami, v popředí zkorodovaná konzola lucerny – stav před restaurováním

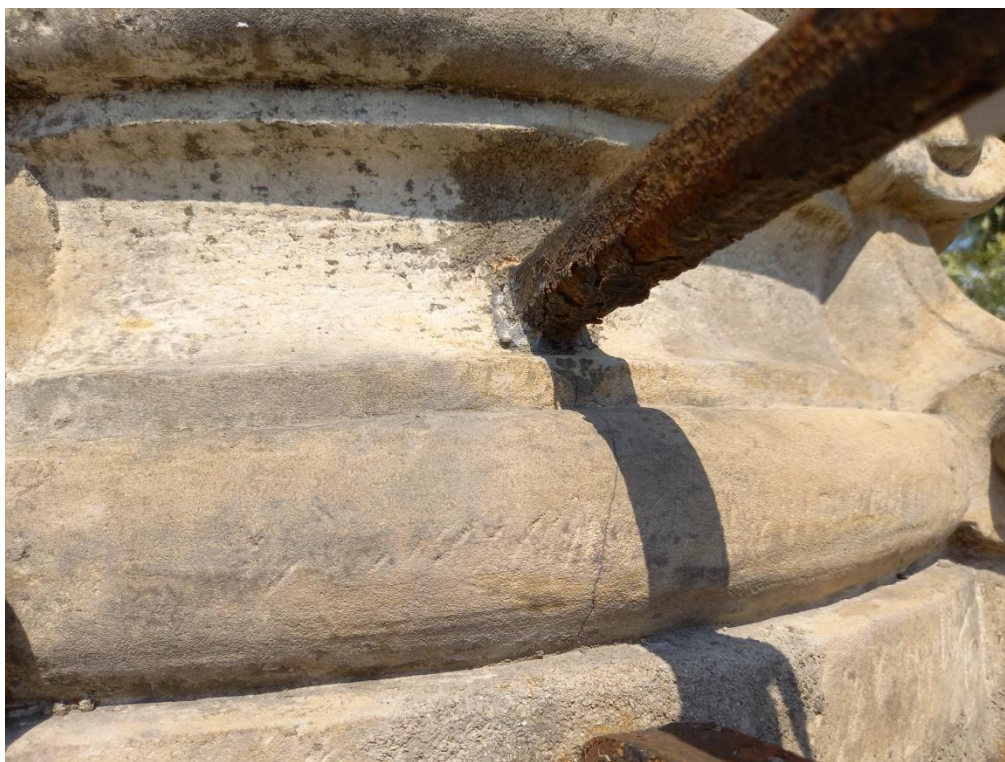
Sousoší piety, Prostějov-Vrahovice, pohled na uchycení zkorodované konzoly lucerny, od něj směrem dolů vede prasklina – stav před restaurováním

Zkorodované uchycení lucerny bude vyjmuto, následně dojde na odstranění rzi opískováním, žárové pozinkování povrchu a opatří se černou grafitovou kovářskou barvou. Poté bude osazeno zpět, na své původní místo.

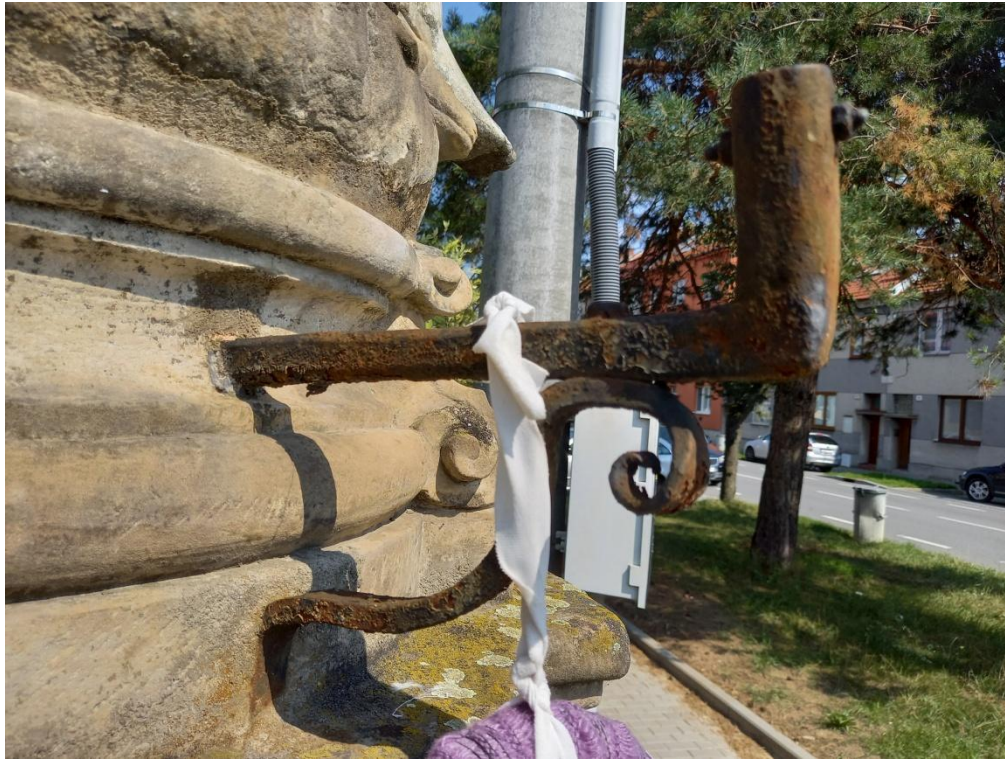
Sousoší piety, Prostějov-Vrahovice, detail zkorodované konzoly lucerny – stav před restaurováním

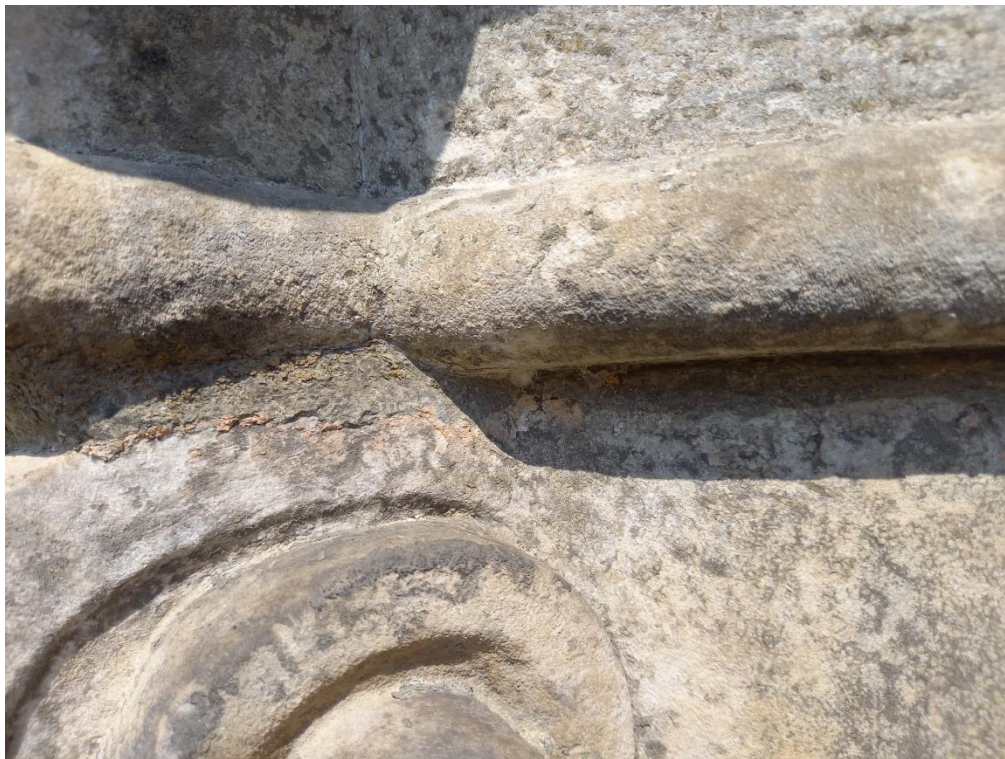
Sousoší piety, Prostějov-Vrahovice, detail profilace podstavce, patrné fragmenty barevné povrchové úpravy, kolem znečištění – stav před restaurováním

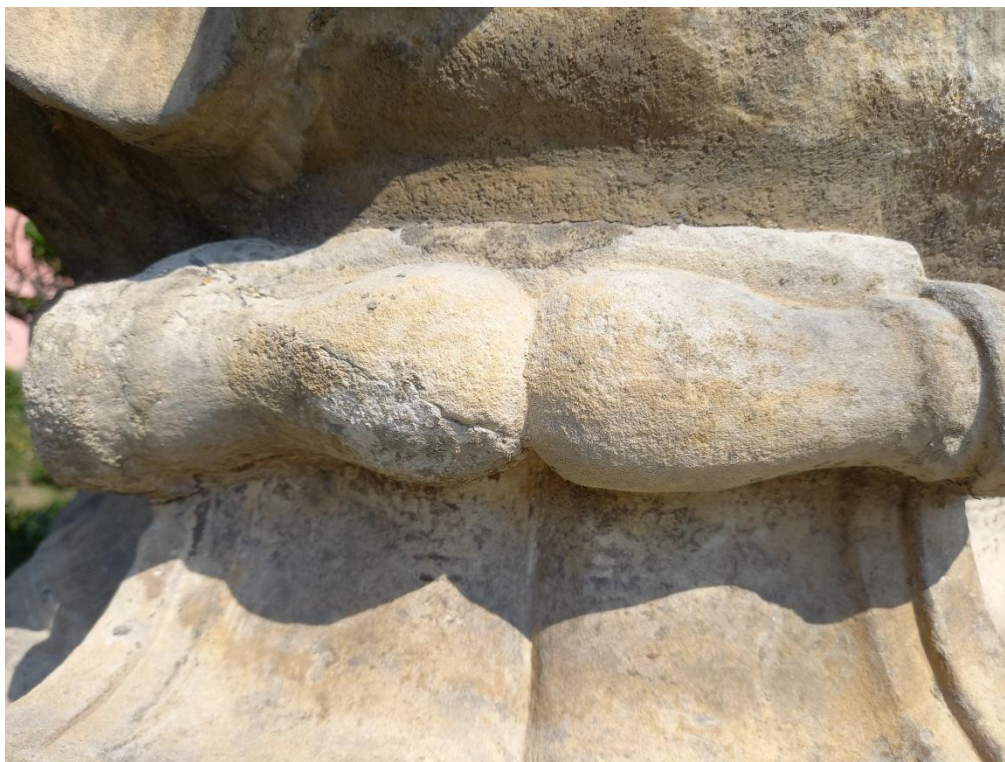
Sousoší piety, Prostějov-Vrahovice, detail profilace podstavce, patrná prasklina retušovaná dnes již dožilým tmelem – stav před restaurováním

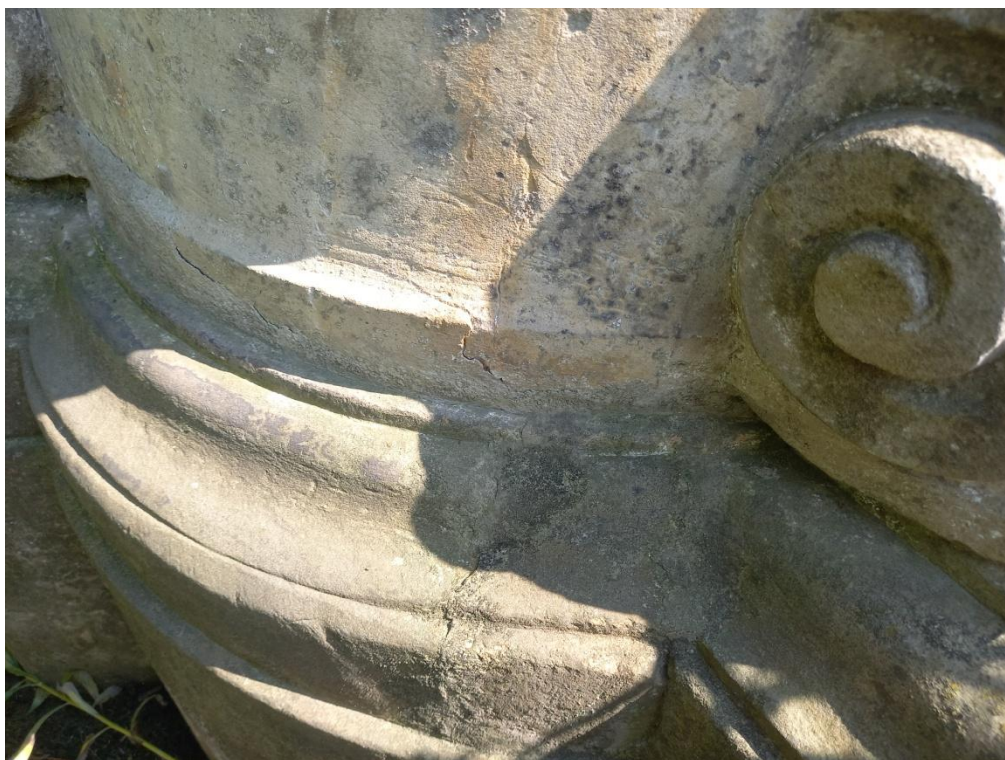
Sousoší piety, Prostějov-Vrahovice, detail profilace podstavce, patrné dožilé doplňky a spárování – stav před restaurováním

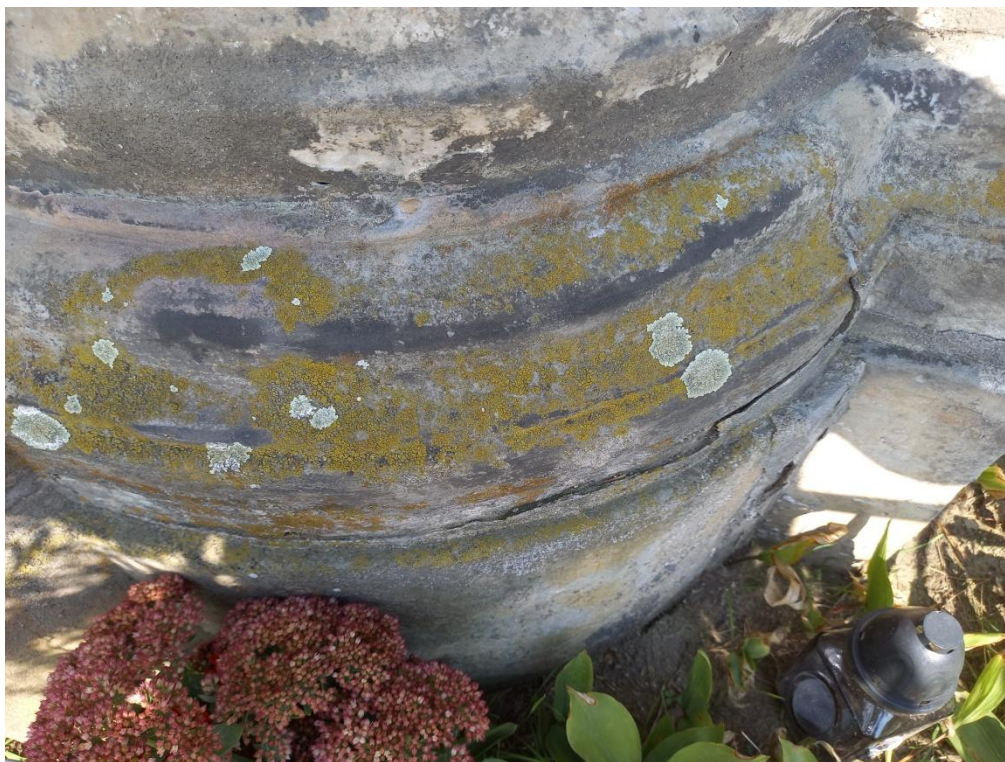
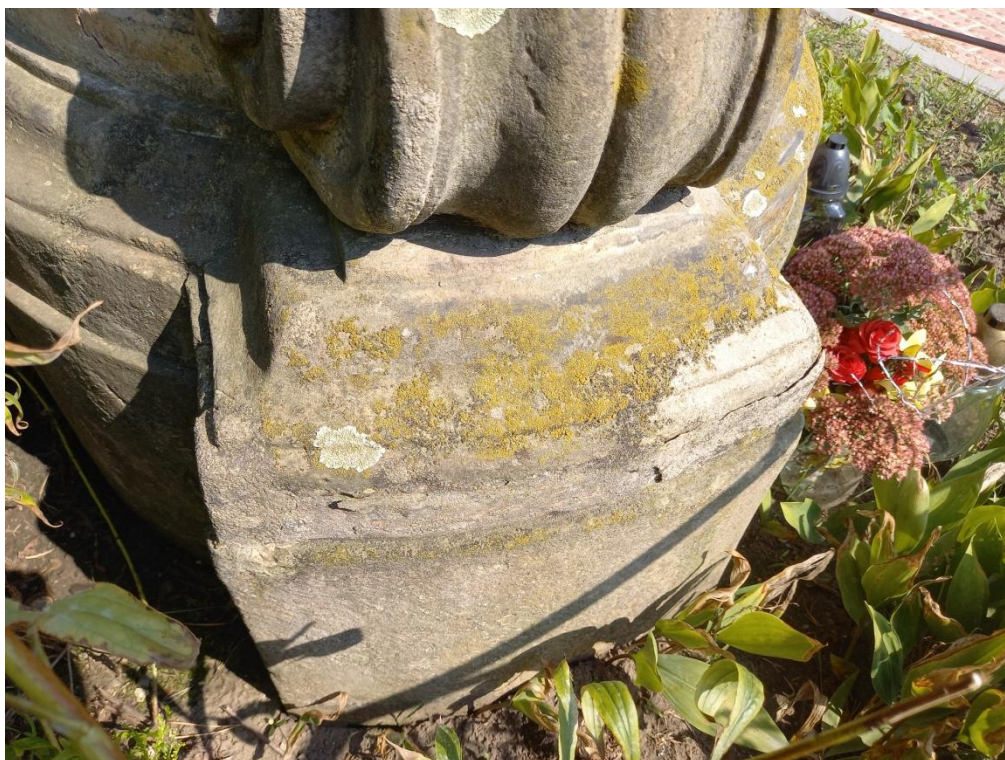
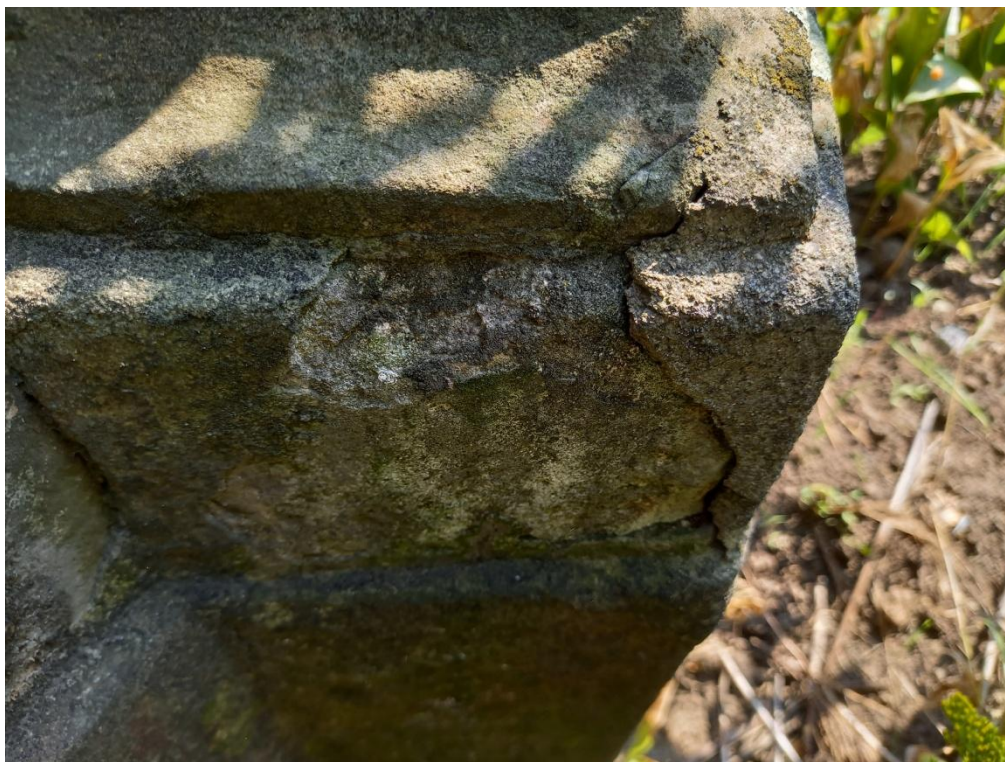
napomáhají jeho destrukci na povrchu. Sokl podstavce je často s dožilými plošnými tmely a spárováním, které jsou uvolněné nebo částečně odpadlé, což způsobuje zatékání vody do konstrukce, a tím další poškození. Mimo tato nejzávažnější poškození je celkový stav památky v poměrně dobrém stavu, přesto bude vhodné toto dílo podrobit komplexnímu restaurátorskému zásahu.

Sousoší piety, Prostějov-Vrahovice, detail profilace soklu podstavce, patrné dožilé doplňky a spárování, dále silné znečištění biodepozity a prachovými depozity – stav před restaurováním

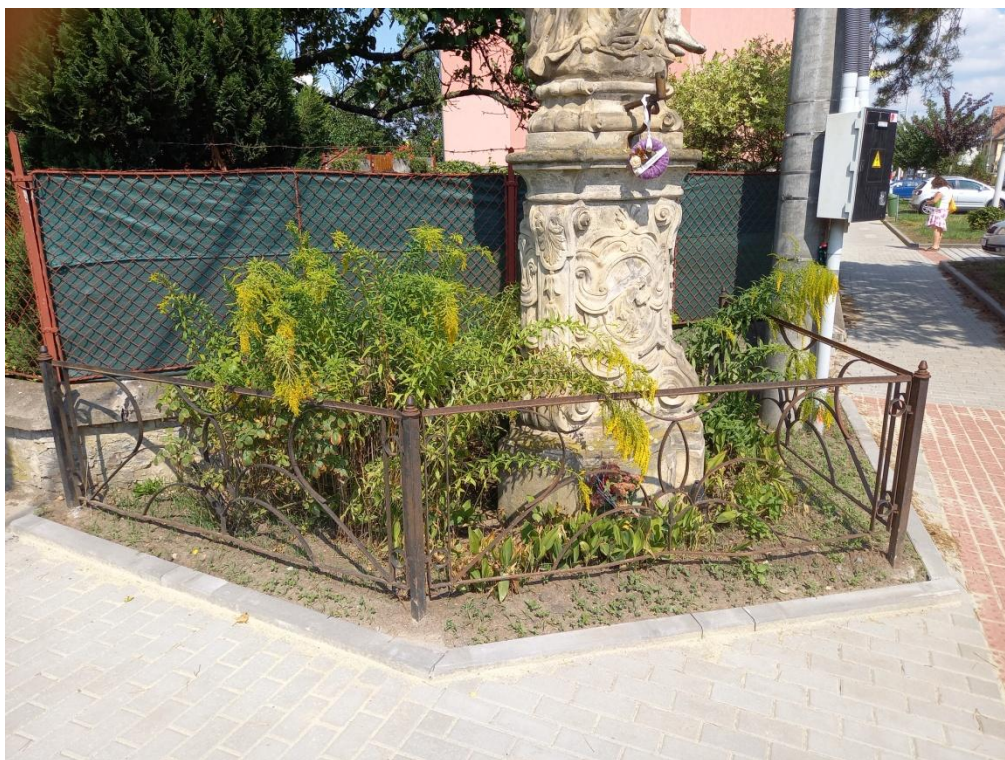
Sousoší piety, Prostějov-Vrahovice, novodobá kovová ohrádka napadená povrchově rží – stav před restaurováním

Novodobou kovovou ohrádku navrhuji odrezit a opatřit nátěrem kovářské černé barvy, pro prodloužení její životnosti.
