PRVKY PRO VÝMĚNU

ZEMĚ : ČR KRAJ : OLOMOUCKÝ POVĚŘ.OBEC: PROSTĚJOV MÍSTO : PROSTĚJOV	AKCE : ZUŠ VL. AMBROSE PROSTĚJOV OPRAVA STŘECHY K.Ú. PROSTĚJOV, P.Č. 223/1	CAD PROJEKT PLUS s.r.o. ARCHITEKTONICKÁ A PROJEKČNÍ KANCELÁŘ RIEGROVA 2 796 01 PROSTĚJOV Tel: 582 344 477 Fax: 582 344 446 WWW.CADPROJEKTPLUS.CZ IČ: 25587293, DIČ: CZ25587293	
INVESTOR : STATUTÁRNÍ MĚSTO PROSTĚJOV, NÁM. T.G. MASARYKA 130/14, 79601 PROSTĚJOV		ARCH. ČÍSLO : 1352-2	
HLAV.INŽ.PROJ. : ING.ARCH.L.LANGER : ARCHITEKT : ING.ARCH.Z.BERAN : VYPRACOVAL : ING.ARCH.Z.BERAN KRESLIL : ING.ARCH.Z.BERAN :	OBSAH : ARCHITEKTONICKO STAVEBNÍ ŘEŠENÍ SO 01 - OPRAVA SEDLOVÝCH A PULTOVÝCH STŘECH KOORDINAČNÍ VÝKRES PŮDORYS KROVU	DATUM : 06/2022 STUPEŇ : DPS MĚŘÍTKO : 1:100 ČÍSLO VÝKRESU : D.1.1.01	VÝTISK. Č.

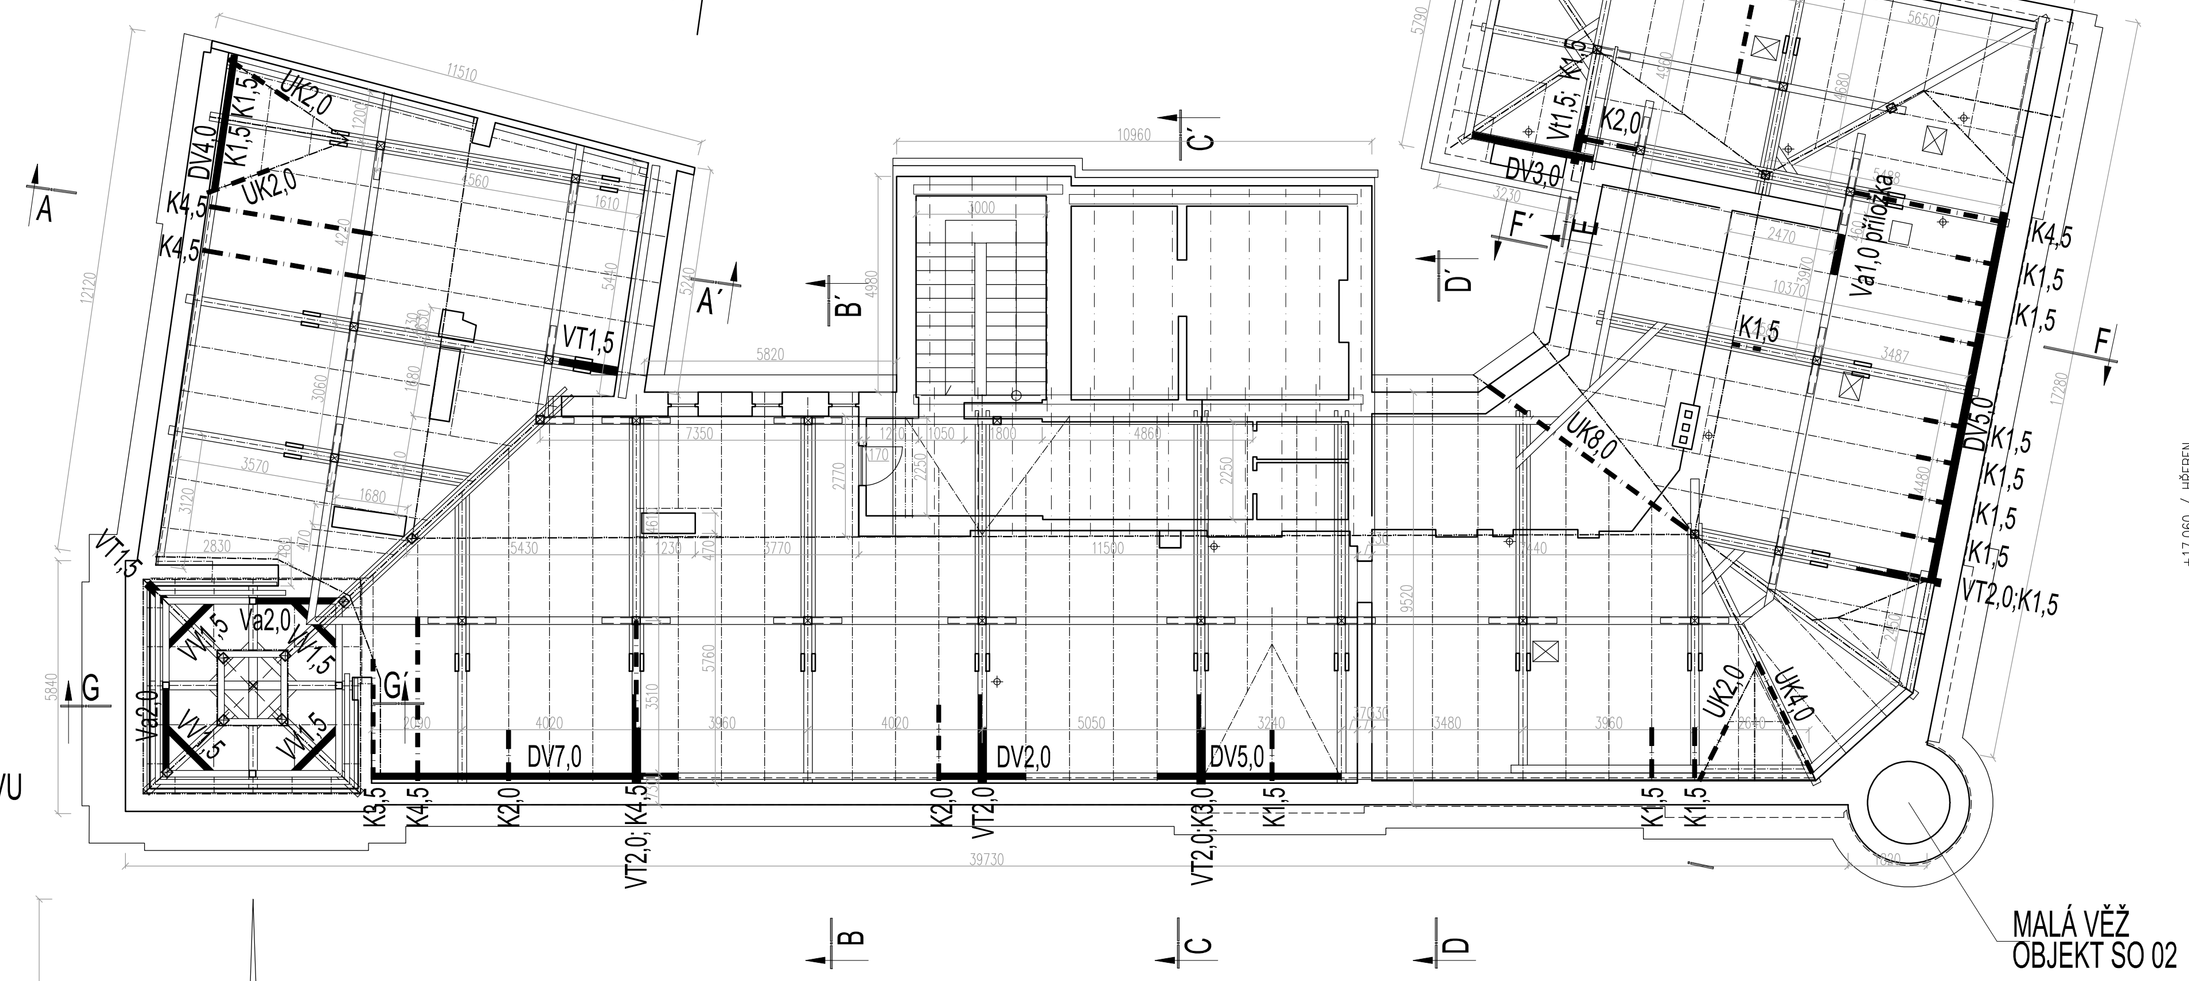
POUŽITÉ ZKRATKY:
DV - DOLNÍ VAZNICE
Va - VAZNICE
K - KROKEV
UK - ÚŽLABNÍ KROKEV
VT - VAZNÝ TRÁM
VV - VÝMĚNA VAZNICE
ČÍSLO ZA ZKRATKOU PRVKU OZNAČUJE SANOVANOU DÉLKU V METRECH. V PŘÍPADĚ VÝMĚNY VČETNĚ POTŘEBNÉ DÉLKY NA SPOJ, POKUD JE PRVEK BEZ ČÍSELNÉHO OZNAČENÍ, JE SANOVÁN CELÝ.

Nedílnou součástí výkresové části je technická zpráva, D1.1.01, popisují detailně technologický postup provádění prací na opravách poruch krovu. Opravu krovu, tj. sananci stávajících konstrukcí, výměnu vadných prvků a jejich náhradu novými konstrukcemi formou protézování speciálními tesařskými spoji, musí provádět zkušená tesařská firma.
